Chemisches Refit: Alte Segel wieder wie neu?

# Verjüngungskur

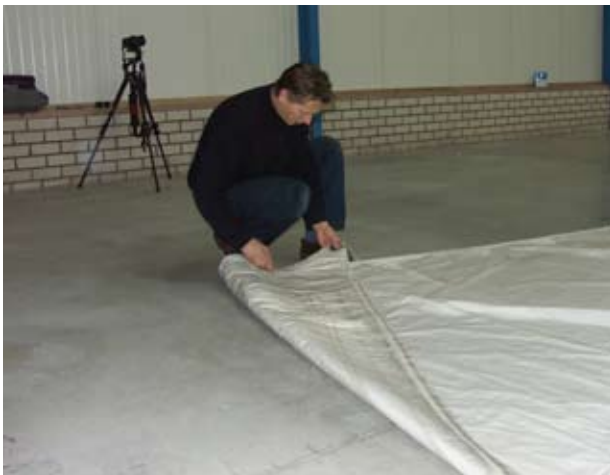
**Zunächst kontrolliert man jedes Segel auf etwaige Schäden wie durchgescheuerte Nähte oder Risse im Tuch – diese werden in Absprache mit dem Eigner gegebenenfalls noch vor dem Reinigungsprozess behoben.**
